BAB I

PENDAHULUAN

Sehingga diperlukan adanya “ Perencanaan Ulang Drainase Di ruas Jalan Rajasa Bumiayu, Kecamatan Kedungkandang Kota Malang.” Untuk mengatasi permasalahan banjir di lokasi tersebut.

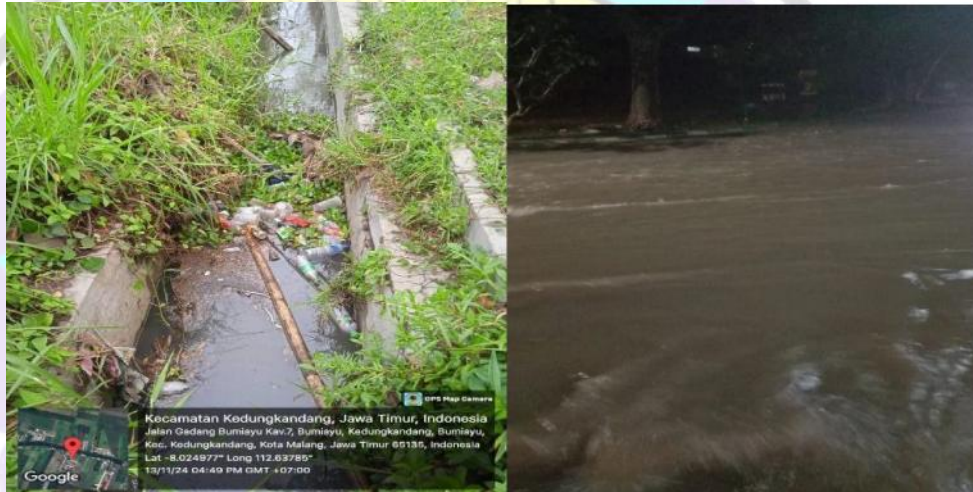
1. Kondisi jalan yang selalu mengalami genangan / banjir setelah turun hujan selama \pm 2-3 jam dan biasa terjadi pada siang hari dan malam hari pada saat turun hujan.
2. Kapasitas saluran tidak mencukupi mengalirkan air sehingga menyebabkan banjir.
3. Kondisi saluran yang ada banyak tertimbun sampah dan tumbuhnya rumput-rumput liar dan sedimen didalamnya sehingga saluran drainase

tidak dapat menyalurkan air secara optimal atau maksimal.

Gambar 1: 1 Genangan air dan sampah pada saluran
